# **OSZLÁR KÖZSÉG TELEPÜLÉSFEJLESZTÉSI KONCEPCIÓJA**

## **ALÁTÁMASZTÓ MUNKARÉSZ**

### **ÖRÖKSÉGVÉDELMI HATÁSTANULMÁNY**

MISKOLC, 2018. JÚLIUS

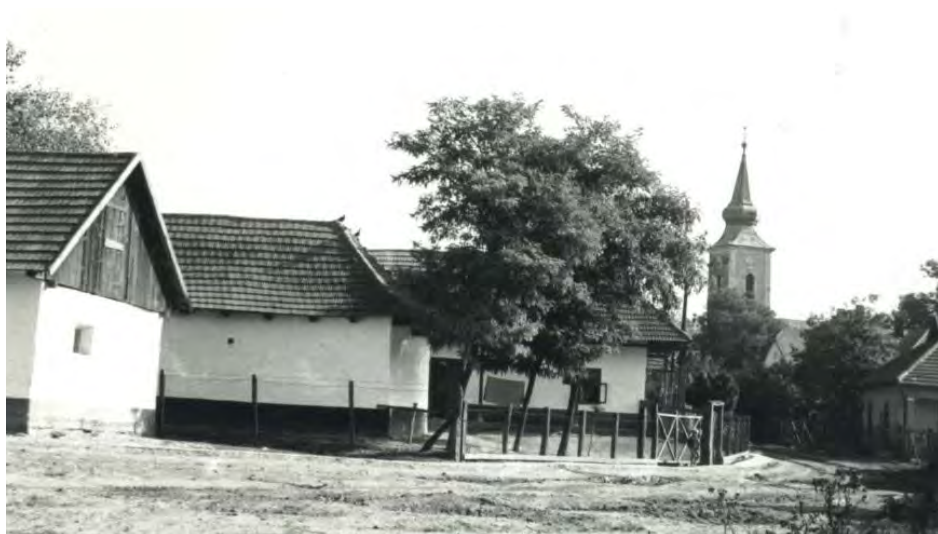
A református templom egy régi képen a Rákóczi úti korabeli utcaképben

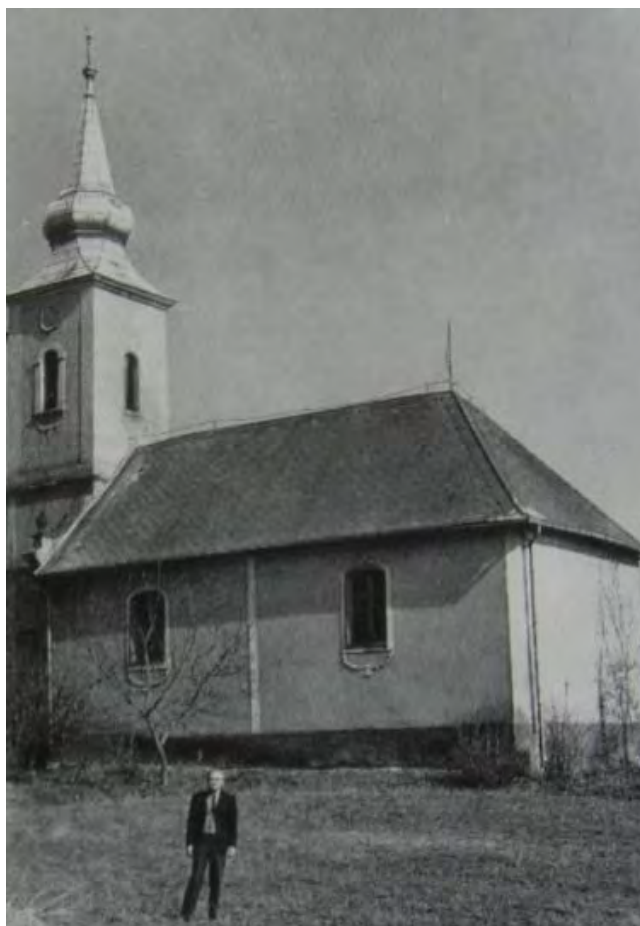
A református templom korábbi képe

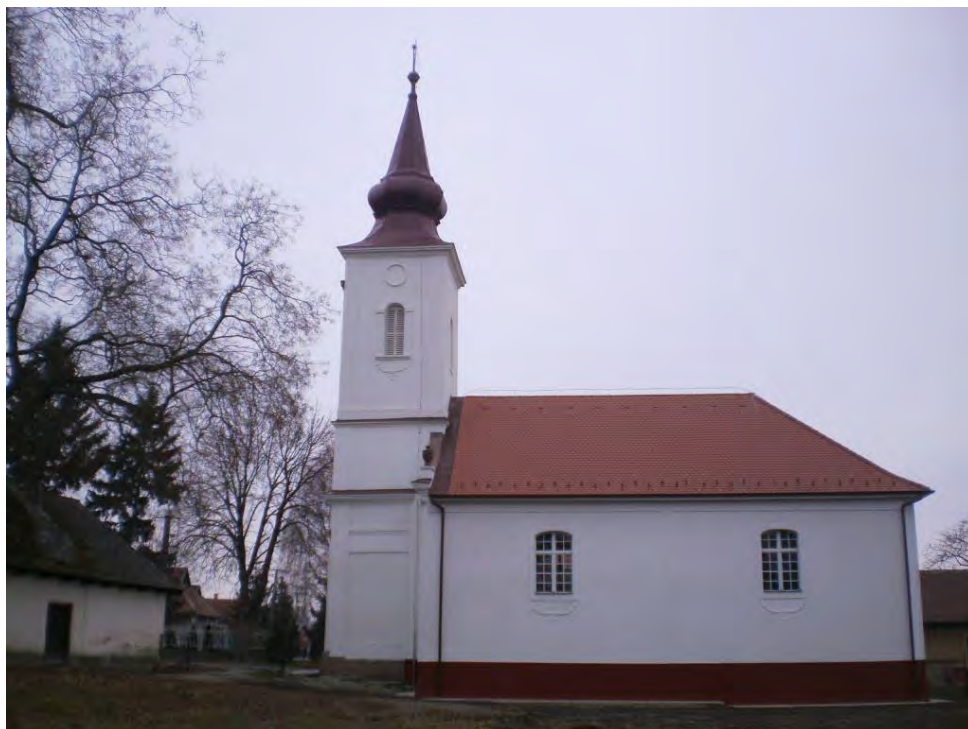
A felújított műemlék református templom mai képe

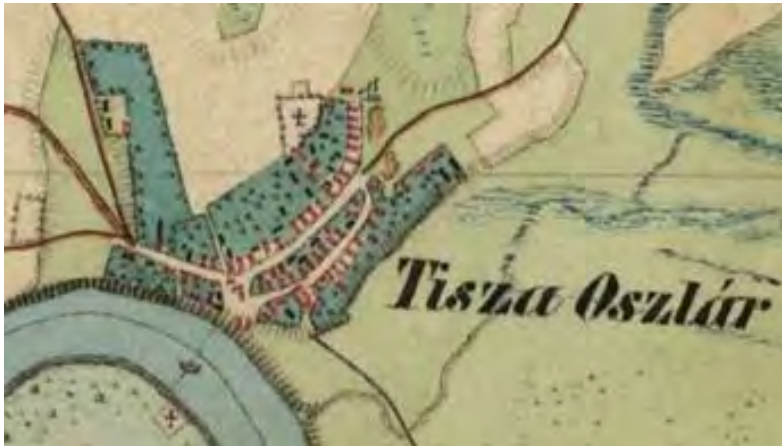
II. katonai felmérés részlete (forrás: mapire.eu)

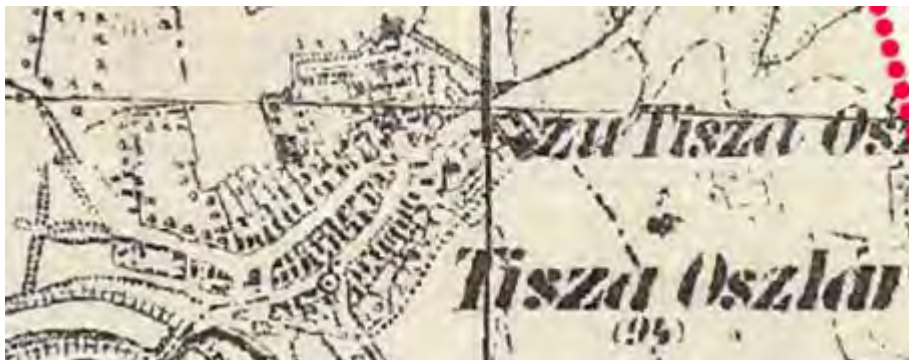
A **III. katonai felmérésen (1869-1887)** megtörtént a Tisza szabályozása, emiatt átrendeződtek a vízrajzi viszonyok, megváltozott a növényzet. Az ármentesített részekben nagy területek kerültek felszántásra. A beépített terület mérete viszonylag változatlan maradt, és az utak vonalvezetésén sem vehető észre módosítás. A mai közigazgatási határok mentén, a térképszelvényen néhol fasor van jelölve, amelyek karakteres elemi lehetnek az akkori tájképnek.

A település kiterjedése a második katonai térképhez képest nem változott.

III. katonai felmérés részlete (forrás: mapire.eu)

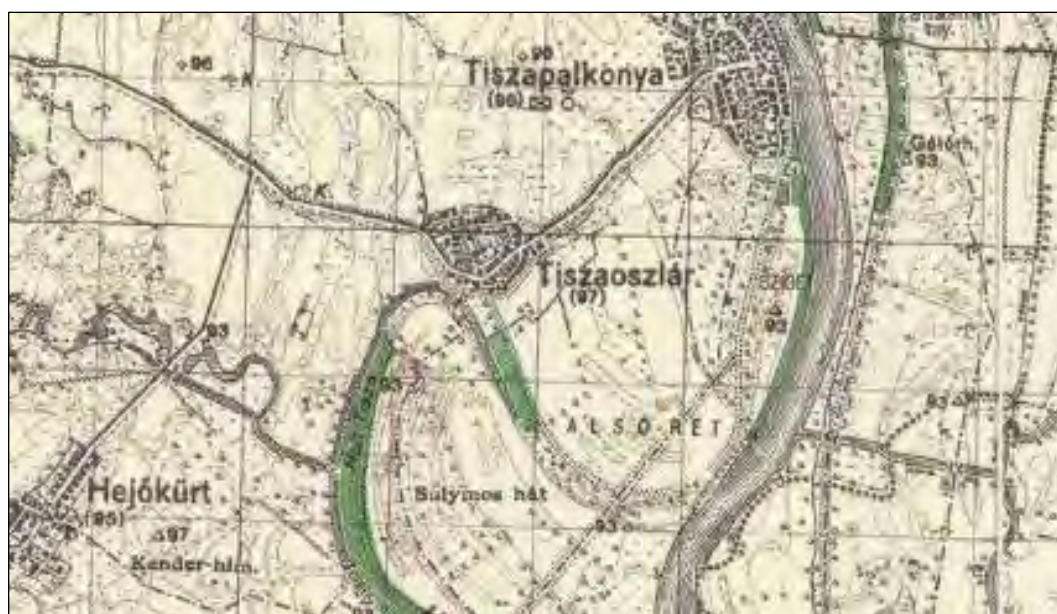
Katonai felmérés (1941) (forrás: mapire.eu)

A település **1941. évi katonai felmérésén** látszik, hogy a település északi irányban fejlődött tovább.

A főutcától (ma Petőfi út) északra megjelenik az észak-déli tengelyű Táncsics út és Bocskai út nyomvonala, majd a kelet-nyugati tengelyű Kossuth út és Deák Ferenc út is. A Holt Tisza területén jelölésre kerültek az összefüggő, már beerdősült területek.

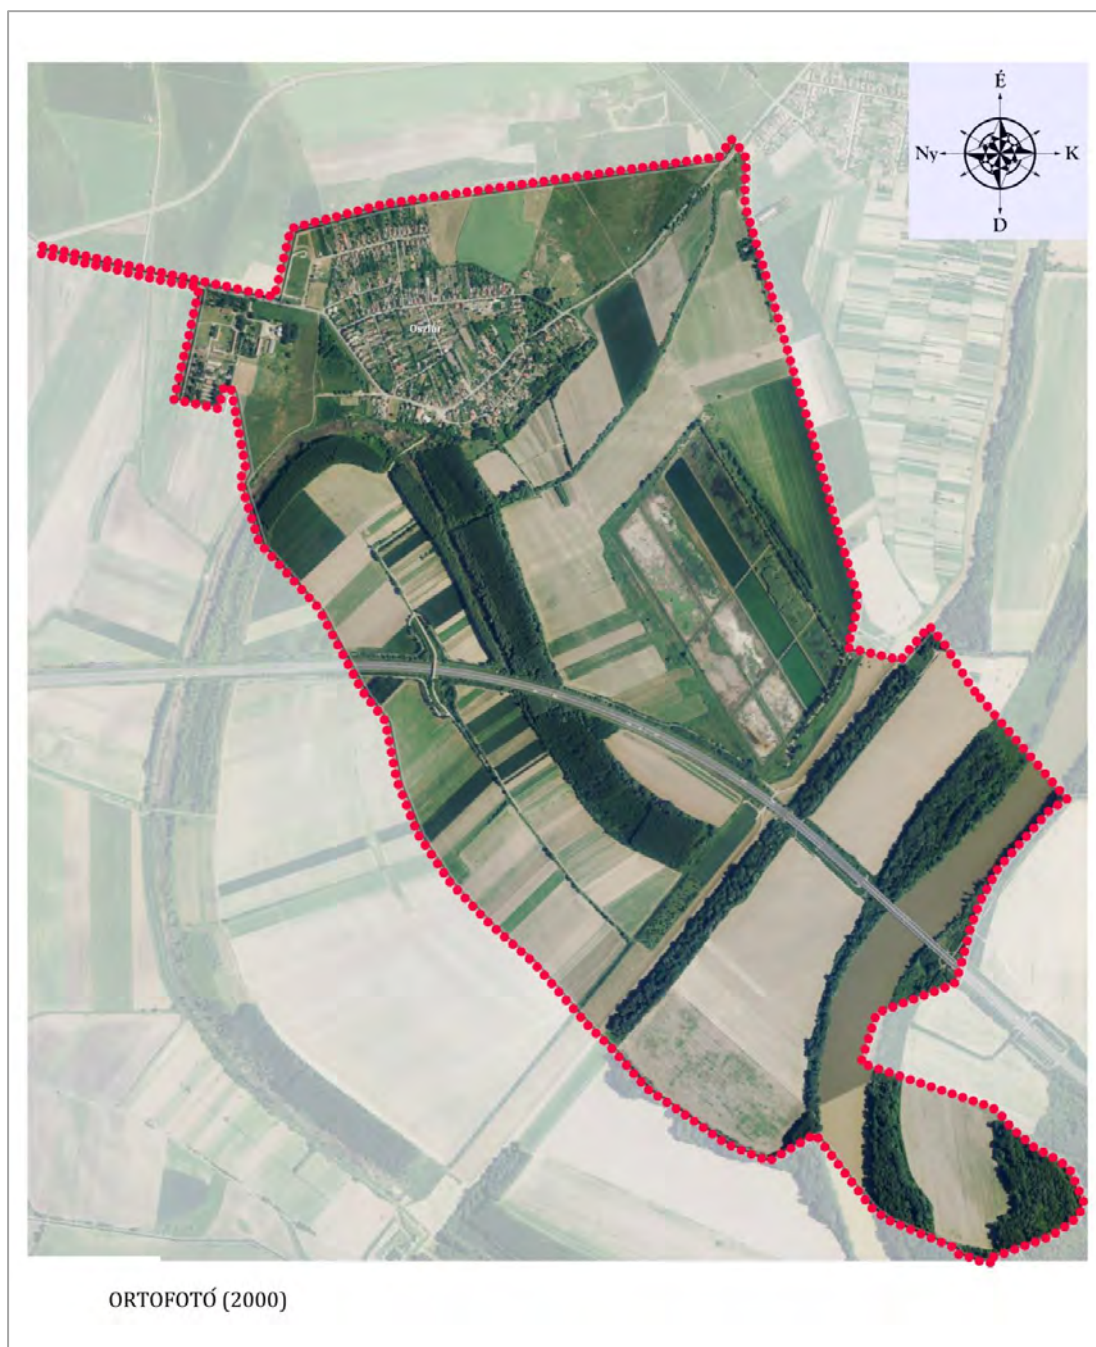
Ortofoto (forrás: mepar.hu)

Az **Ortofotón** (2000) a település beépített részének kiterjedése változatlan. A legszembeütőbb változás az M3-as autópálya megépülése, amely kettészeli a települést. A bekötőutakkal, hidakkal, rézsúkkal kiépített útszakasz a zavaros vízrajzi viszonyokat még jobban átalakította.

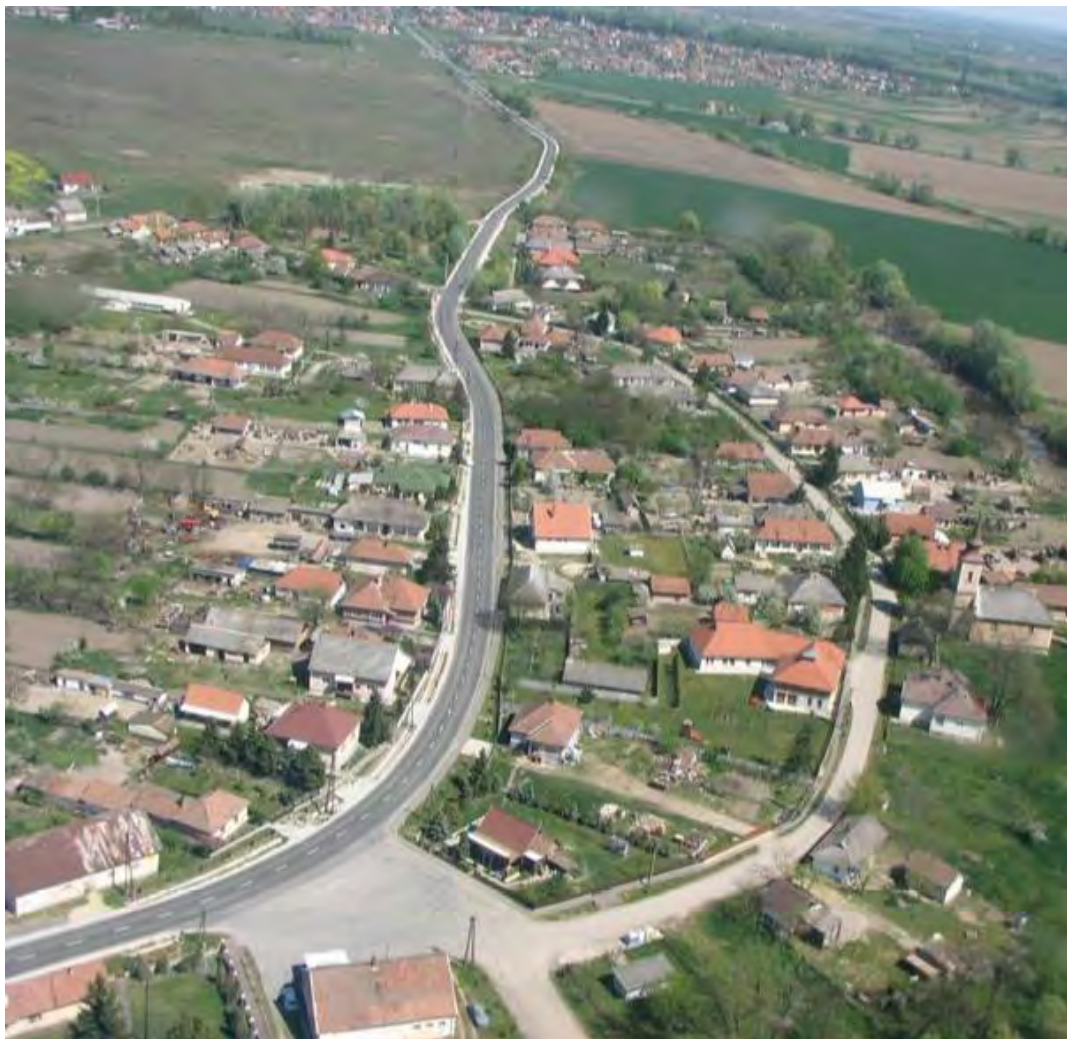
A település történeti magja

A település a történeti térképek alapján a településen átvezető út, a Petőfi út és a hajdan élő Tisza szakasz mellett települt. A településnek az út mellett települt és a templom körül kialakult településrész a történeti központi magja, ahol a meghatározó intézmények települtek a múltban és ma is.

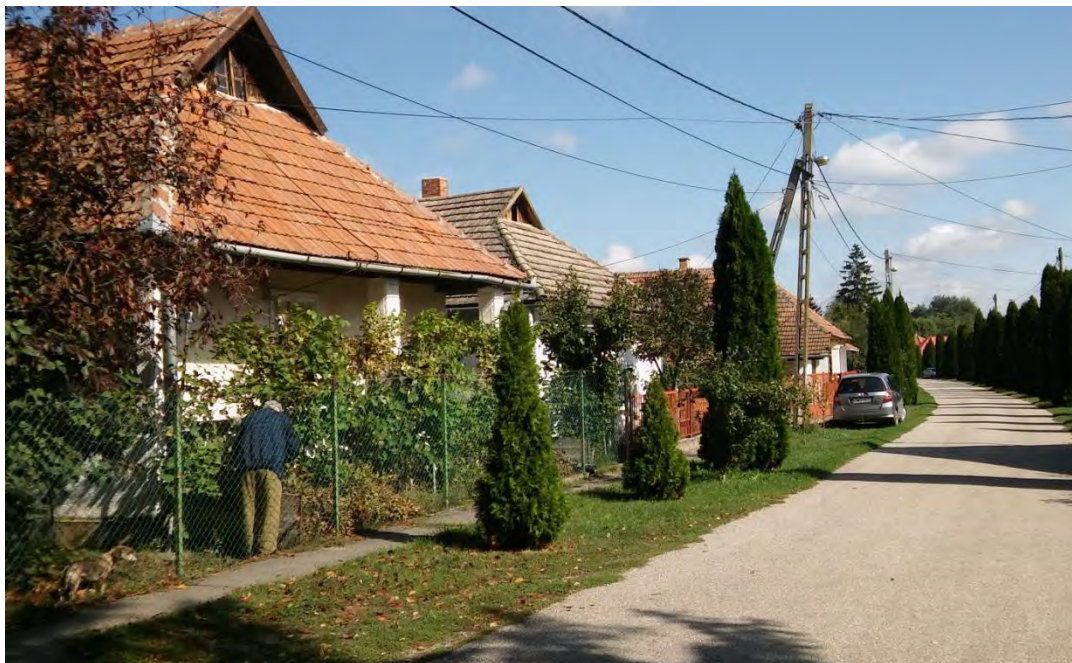
A településen összefüggő együttesek nem maradtak meg, de egyes helyeken 2-3 db hagyományos lakókörnyezeti kultúrájú épület még együtt szemlélhető az azóta épült vegyes épületek között.

Hagyományos lakókörnyezeti kultúrájú épületek együttese a település történeti központjában, a Rákóczi utcában, a műemlék templom közelében

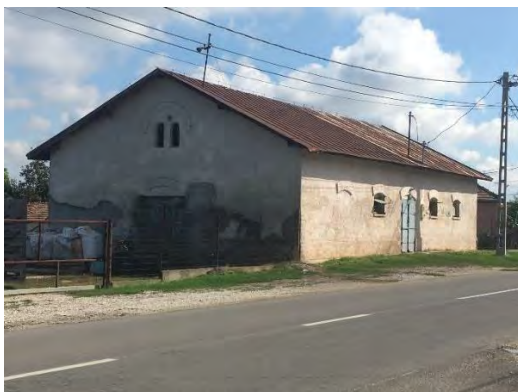
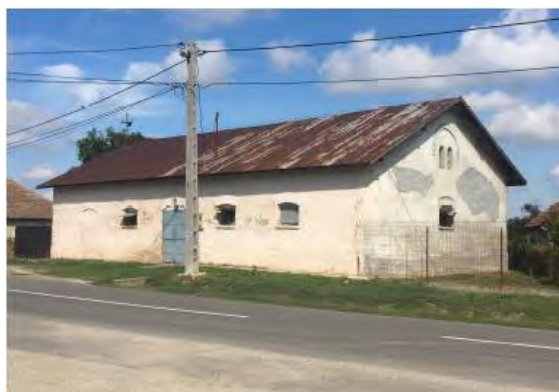
A Magtár a település főutcájául szolgáló Petőfi úton található. Szorosan az utcafrontra épült, elől és oldalhatáron helyezkedik el. A történeti térképek alapján a hajdan a településen átvezető út másik oldalán álló, utcavonallal párhuzamos tetőzetű kúria léptékű épülettel (ma Művelődési Ház) egy egységet alkothatt.

A robosztus épület funkciójából adódóan kis, filigrán nyílászárókkal rendelkezik. A mezőgazdaságilag aktív településen a mai napig aktívan használt épület.

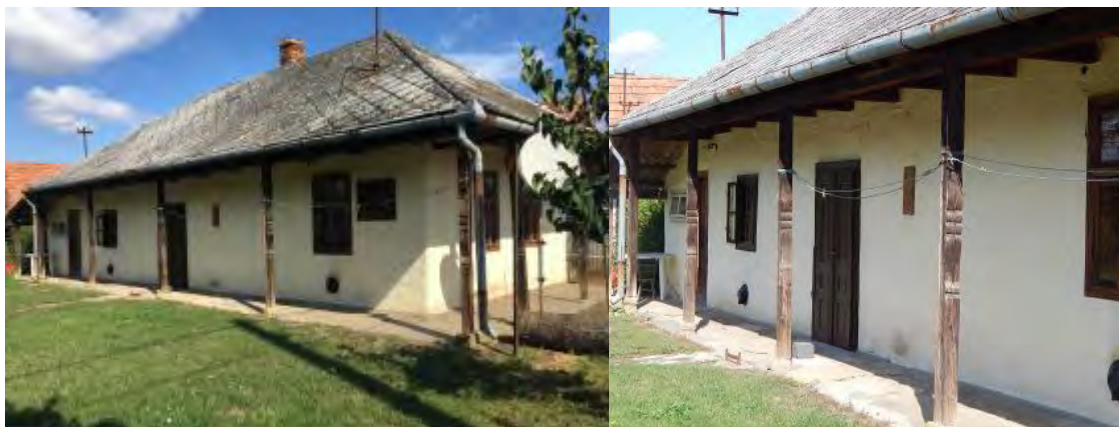
##### Deák F. út 6.

A fa oszlopos tornácos lakóépület szép példái: **Deák Ferenc út 6. és Rákóczi út 16.** szám alatti épületek.

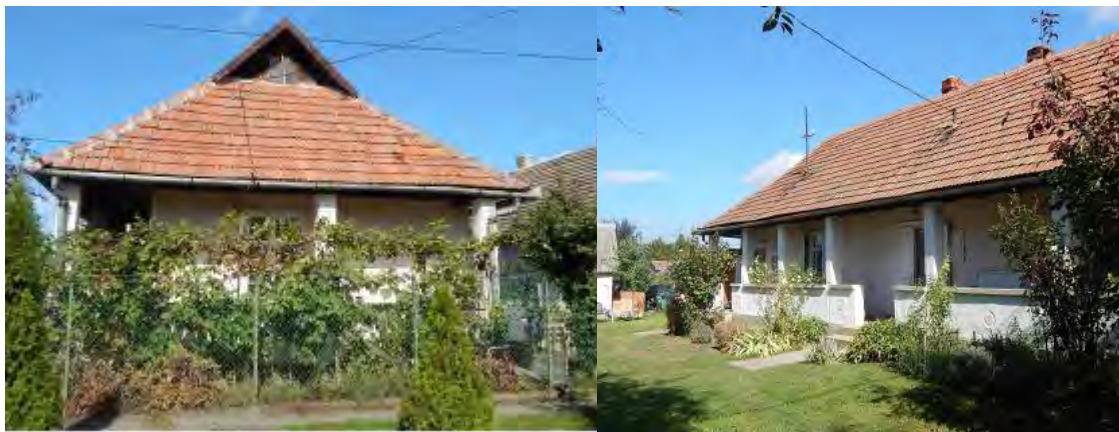
#### **Rákóczi út 12.**

A fent említett típusú lakóépületek igényesen kialakított és régi hagyományokat őrző mintapéldái: a Kossuth út 22., Bocskai út 15., **Rákóczi út 12.** és **Rákóczi út 20.** szám alatti épületek.

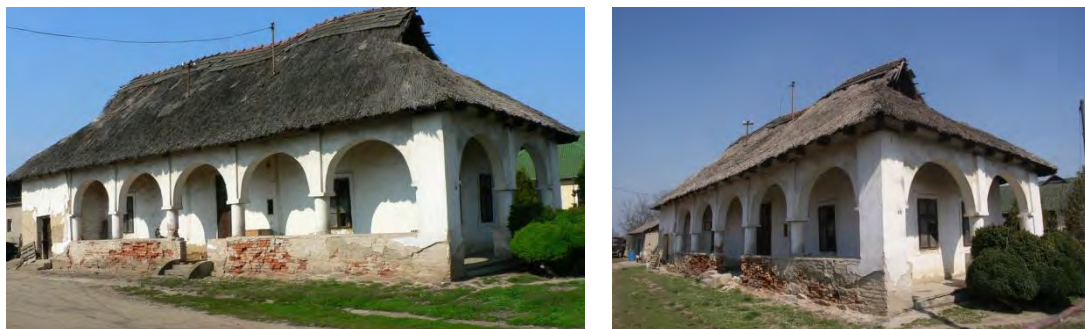
**Épített tornácos lakóépület egy korábban készült képen (ma már nem áll)**

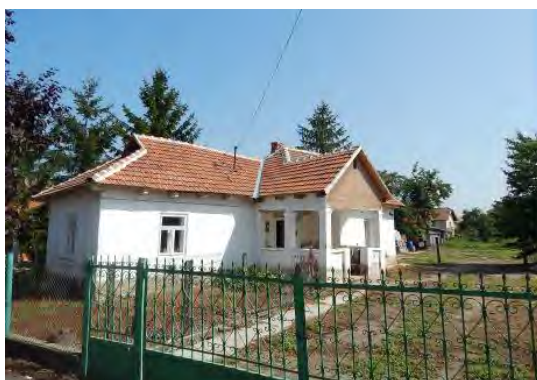
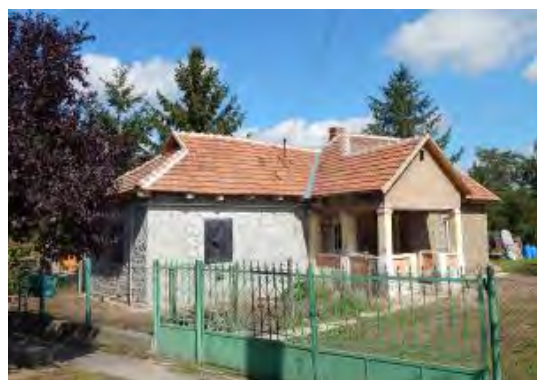
A „kódisállásos” lakóépület típus bemutatására javasolt a **Petőfi út 14.** szám alatti épület.

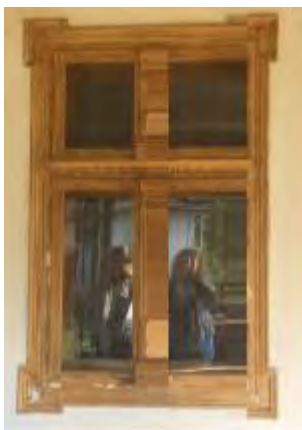
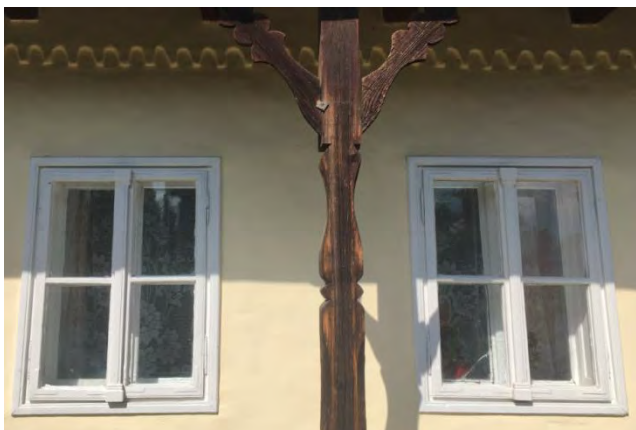
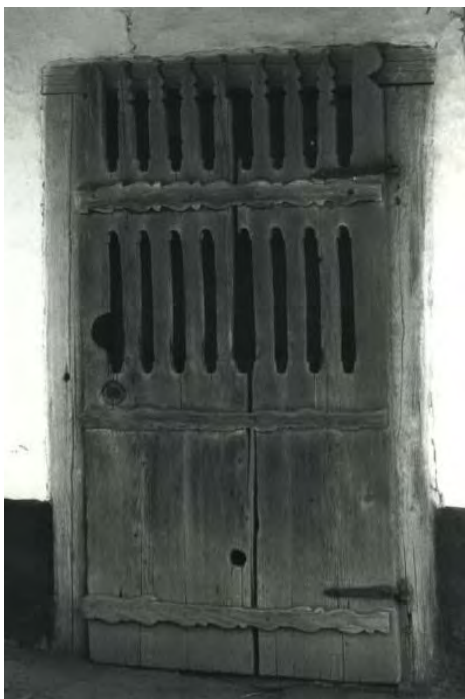
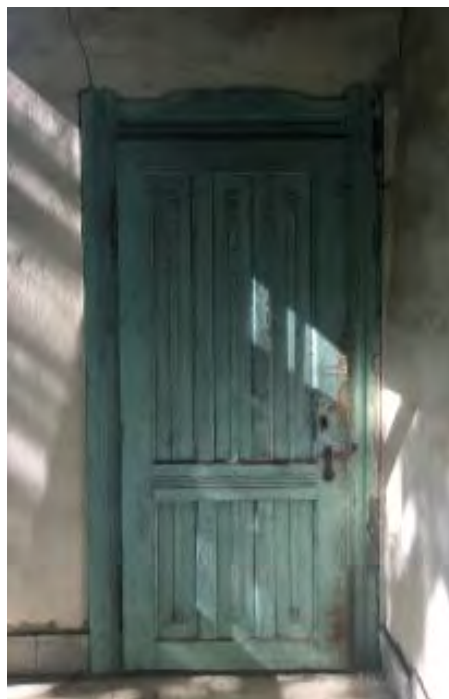
A szabad nyílások és a tömör falfelületek megfelelő aránya nagyon fontos, hiszen ez adja meg az épület utcára néző, legfőbb karakterét.

##### Szépen formált hagyományos nyílászárók:

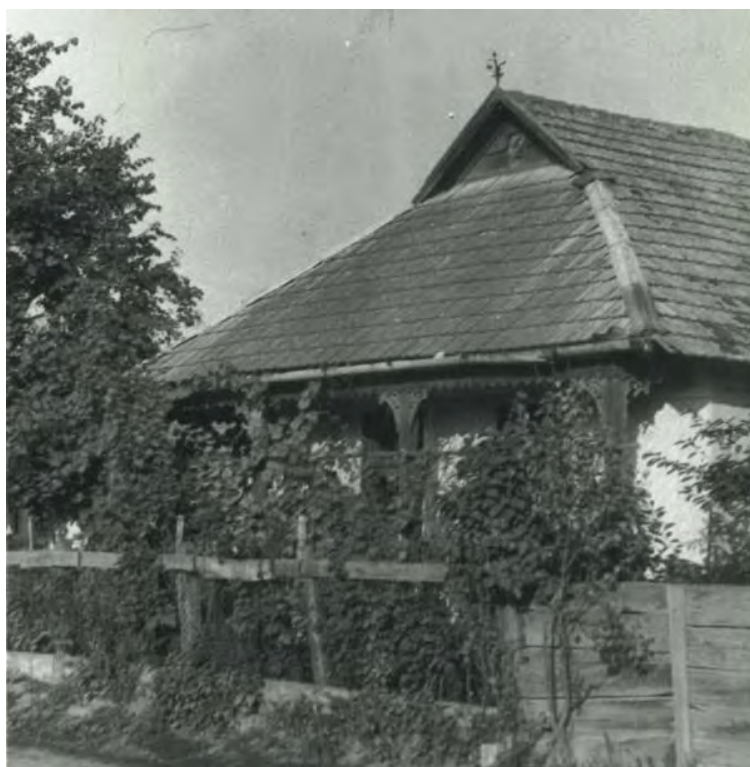
Oszlárra jellemző előtornácos épület faragott tornác diszei  
egy régi képen

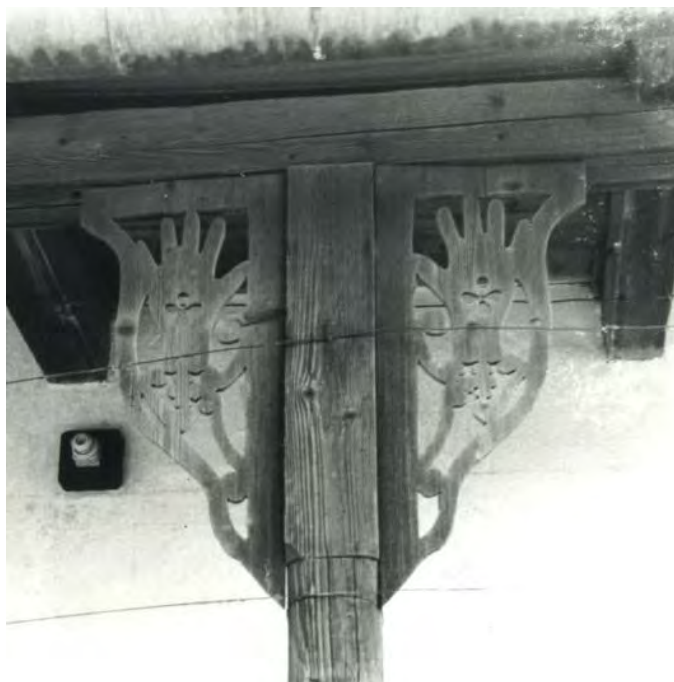
Tornácoszlop Oszláron egy régi képen

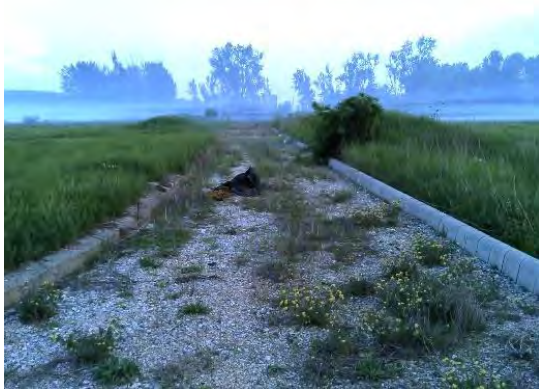
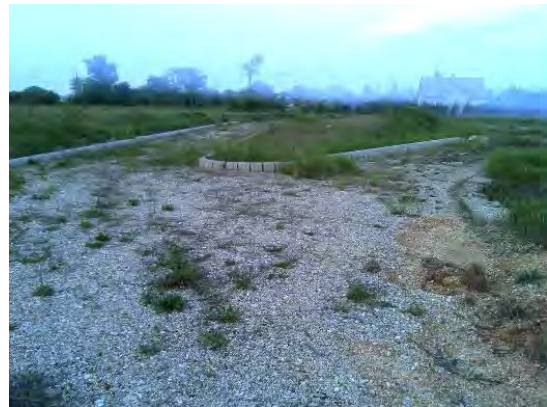
A beépítési változással érintett területen részben zöldmezős beruházásként kerül sor beépítettségi változásra. A változtatással érintett területen részben korábbi építkezések, útépítés alapozásának maradványai láthatóak. A korábbi építkezések által bolygatott területtől északra beépítetlen szántóföld húzódik.

Az örökségvédelmi hatástanulmány készítése során helyszíni bejárást tartottunk a területen, ahol a szántásban, a kelő vetésben, száraz felszínen, a régészeti megfigyelésekhez viszonylag rossz körülmények között szórványosan gyűjtöttünk régészeti kerámiatöredékeket.

A zöldmezős beruházás jelentős örökségvédelmi kockázatot rejt magában. A rendelkezésünkre álló adatok alapján megállapíthatjuk, hogy a területhasználati változással érintett területen régészeti lelőhely található.

A tervezett beépítés során a kulturális örökség védelméről szóló 2001. évi LXIV. törvény rendelkezéseit be kell tartani. A tervezésnél és a kivitelezésnél a régészeti feltárás idő- és költségigényével számolni kell.

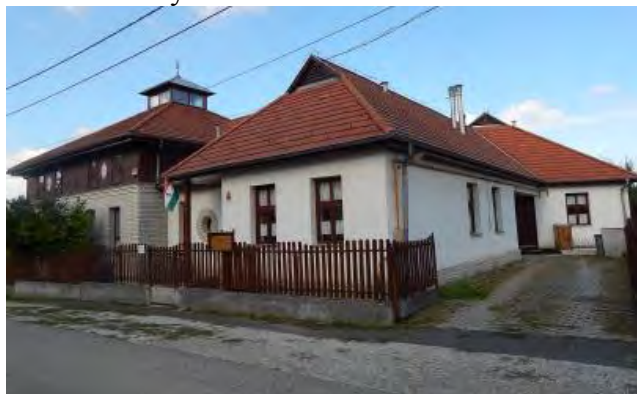
A jelenlegi középületek kialakítása – új épület vagy átalakítás - során a település arculatának jellegzetességei figyelembevételre kerültek. A település léptékéhez, arculatához jól illeszkedő közintézmények:

A település óvodája  
(új épület)

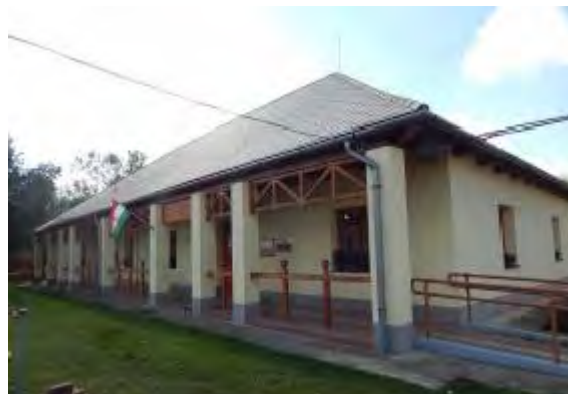
A település Művelődési Háza  
(átalakított épület)
